## Q9

배수관에서 심한 악취가  
나는데 어떻게 해야 하나요?

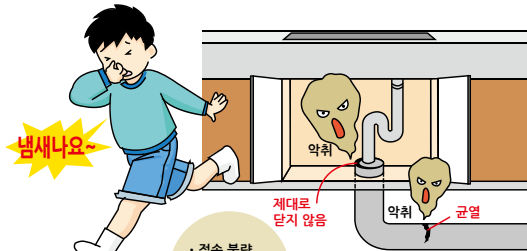
실내의  
주요한 악취의  
원인은

- 접속 불량
- 밀폐되지 않음
- 흔들림

- 트랩이 없음
- 트랩의 부식
- 봉수의 증발

트랩이 정상적으로 기능하면  
악취나 해충의 침입을 막을 수 있습니다.

트랩에는 악취나 해충의 침입을 차단하는 기능이 있습니다.

트랩이 정상적으로 기능  
하지 않거나 트랩이 부착  
되지 않은 경우는 실내에  
악취가 나거나 해충이  
침입하므로 주의하십시오.

《트랩이 정상적으로 기능  
하지 않는 원인》

머리카락 등의 청소 부족  
벨 트랩의 벨을  
분리하는 등 부적절한  
관리  
장시간 사용하지 않아서  
봉수가 증발  
기구의 노후화  
배수관이나 통기관 등의  
접속 불량
